**Natur-und Umwelthilfe e.V.
Erlangen**

**Stromschlag und Kriechstrom
Zwei tödliche Gefahren
für den Storch**

STROMSCHLAG UND KRIECHSTROM - ZWEI TÖDLICHE GEFAHREN FÜR UNSERE LETZTEN STÖRCHE

Effektivität von "Entschärfungsmaßnahmen" gefährlicher Freileitungsmasten.

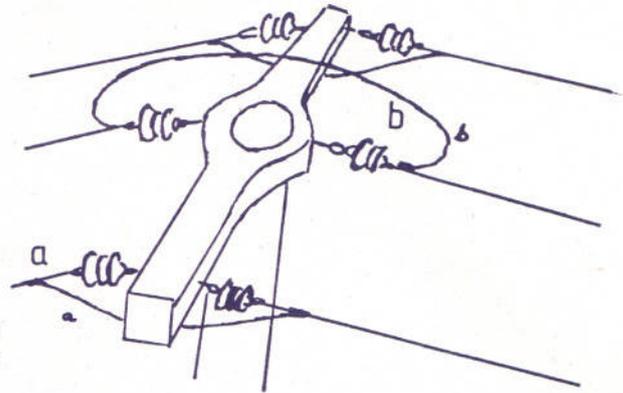
Dann gibt es eine Leitungsmontage mit horizontalen Isolatoren, zwei für jedes Leiterseil ("Abspannmaste"). Verläuft die Leitungsführung am Ort des Mastes unterhalb der Traverse (Abb.1a), dann wurde bislang die Gefährdung ähnlich wie beim hängenden Isolator als relativ gering eingeschätzt. Bei einer Seilführung oberhalb der Traverse (Abb.1b) und bei stehenden Isolatoren (Abb.2), wächst die Stromschlaggefahr stark an, weil die Wahrscheinlichkeit (bei geerdeten Füßen) ein spannungsführendes Leiterseil zu berühren, sehr groß ist. Man spricht hier vom "Killermast" schlechthin.

Abb.1
Betonmast der Mittelspannungsklasse
mit horizontalen Isolatoren und Lei-
tungsunterführung (a) bzw.- Über-
führung. (Abspannmast)

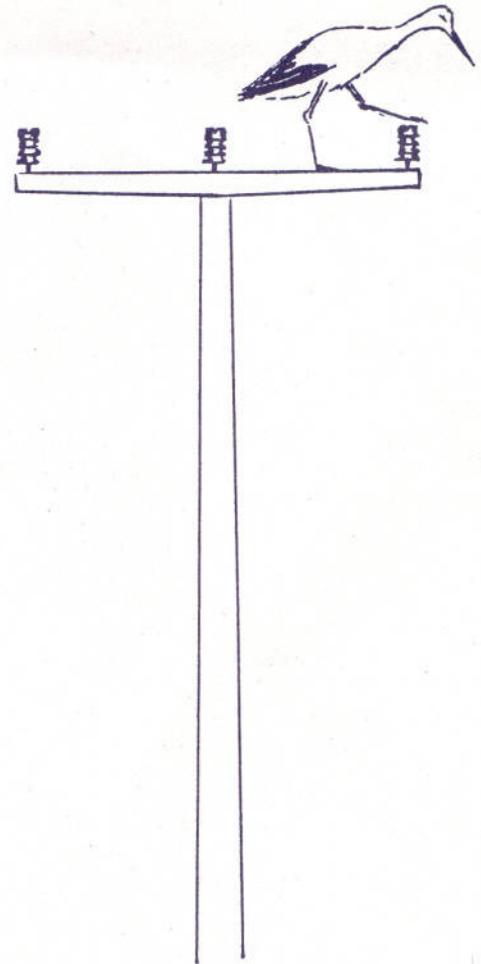
Abb.2
Betonmast der Mittelspannungsklasse
mit stehenden Isolatoren. Der rechte
Fuß des Storchs ist geerdet, deshalb
reicht die Berührung eines Leiter-
seils um einen tödlichen Strom-
schlag abzubekommen. ("Killermast").
Ist der Mast "isolierschlauch-
entschärft" oder handelt es sich um
einen Holzmast, so wird der Storch
durch Kriechströme elektrisiert und
stürzt mit verkrampfter Muskulatur
ab.

Ebenso Fall i): Holzmast mit Stahltraverse und Stellung des Storches wie in Abb.2. Hat der Holzmast durch Feuchte seine ideale Isoliereigenschaft verloren, wird das Tier elektrisiert.

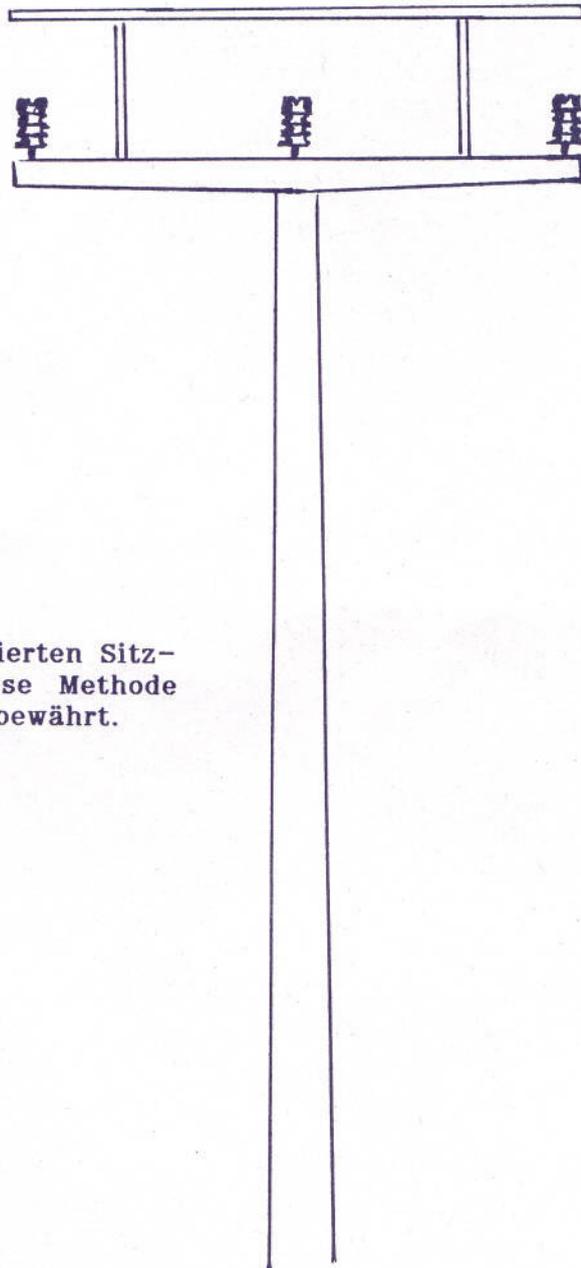
Die ÜVO folgte unserem Vorschlag und montierte "isolierte Sitztraversen". (Abb.3) Zwei stehende Kunststoffrohre tragen ein Querrohr aus dem gleichen Material, welches in hinreichendem Abstand über den Leiterseilen verläuft. Diese Methode hat die Vorteile, daß die Füße des aufgebaumten Storches nicht mehr geerdet sind (so daß auch ein Kot-

strahltreffer nicht mehr gefährlich wäre) und daß das Tier zu den Leiterseilen auf Abstand gehalten wird. (Abstandsmethode).

Abb.3
Killermast, mit einer isolierten Sitz-
traverse entschärft. Diese Methode
hat sich für den Storch bewährt.

Killermaste müssen nicht nur im Horst- und Nahrungsbereich der Störche sondern auch längs der Zugwege (bis zur Donau und donauabwärts) entschärft werden. Als Entschärfungsmaßnahme hat sich die isolierte Sitztraverse bewährt (Abstandsmethode). Der Isolierschlauch (Isoliermethode) hat sich nicht bewährt, da die nach Verschmutzung auftretenden Kriechströme aufgebäumte Störche elektrisieren und zum Absturz bringen.

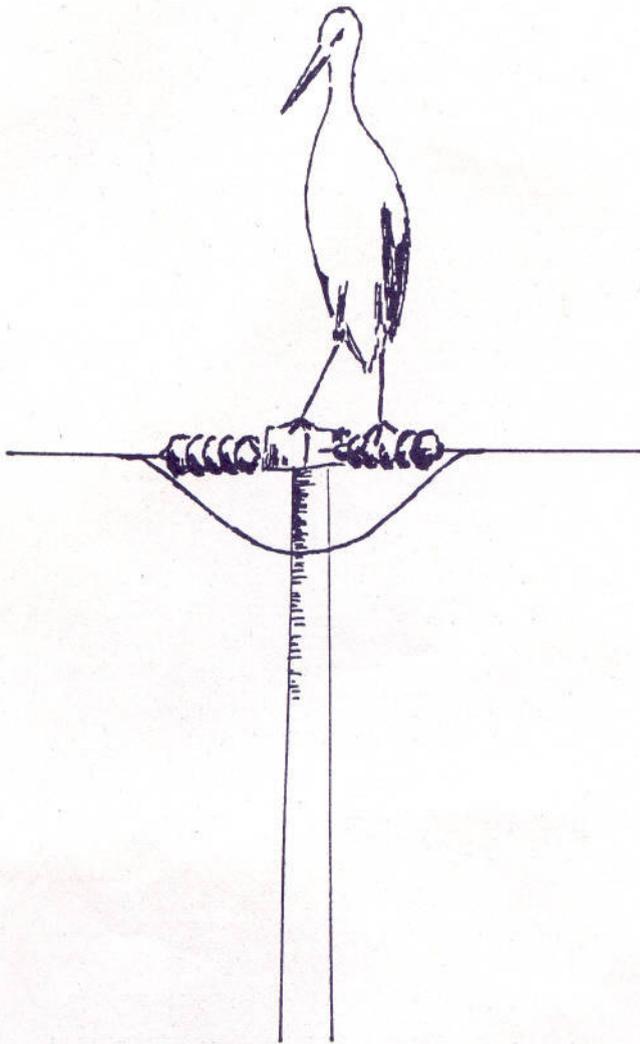
Abb.4
Das rechte Bein des Storchs ist geerdet, das linke steht auf dem horizontalen Isolator des Abspannmastes. Ist dieser verschmutzt, so wird das Tier durch einen elektrischen Kriechstrom elektrisiert und stürzt ab.

Entsprechend können die Unfälle auf Betonmasten mit Horizontalisolatoren (Abspannmast) erklärt werden (Fall h). Man denke sich den Storch mit einem Bein auf der geerdeten Betontraverse und mit dem anderen auf dem (verschmutzten) Keramikisolator stehend, diesen etwa zur Hälfte überbrückend. (Abb.4)

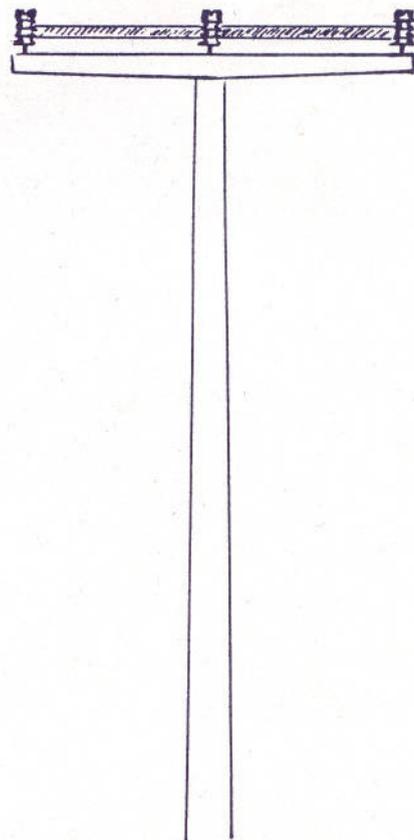
Abb.5
Eingespreizte Kunststoffschienen.
Der Storch steht hier mit isolierten Füßen. Ein Stromschlag bei einfachem Leiterkontakt ist somit auszuschließen. Ob gefährliche Kriechströme auftreten, ist nicht bekannt.

Bei unserem letzten Gespräch mit der ÜVO haben wir erfahren, daß man den Killermast in Zukunft durch Einspreizen einer Kunststoffschiene etwa in halber Höhe zwischen den stehenden Isolatoren entschärfen will (Fig 5). Wir bedauern dieses Vorhaben, denn es bedeutet das bewährte Verfahren der isolierten Sitztraverse durch ein anderes zu ersetzen, welches nur funktioniert, wenn nicht auch hier gefährliche Kriechströme fließen. Die Wahrscheinlichkeit hierfür ist zwar geringer als beim Isolierschlauch, da die Kriechstrecke im Dezimeterbereich liegt. Diese Frage sollte im Laborversuch geklärt werden, nicht im Freilandversuch mit den letzten Störchen als Versuchstiere. Möglicherweise wäre die Kombination von Isolierschiene und Isolierschlauch eine brauchbare Lösung.
