Stromtod der Störche an Mittelspannungsfreileitungsmasten **(Stromschlag und Kriechstrom)**

VORSICHT: STROMSCHLAG!

Empfehlungen zum Vogelschutz an Energiefreileitungen

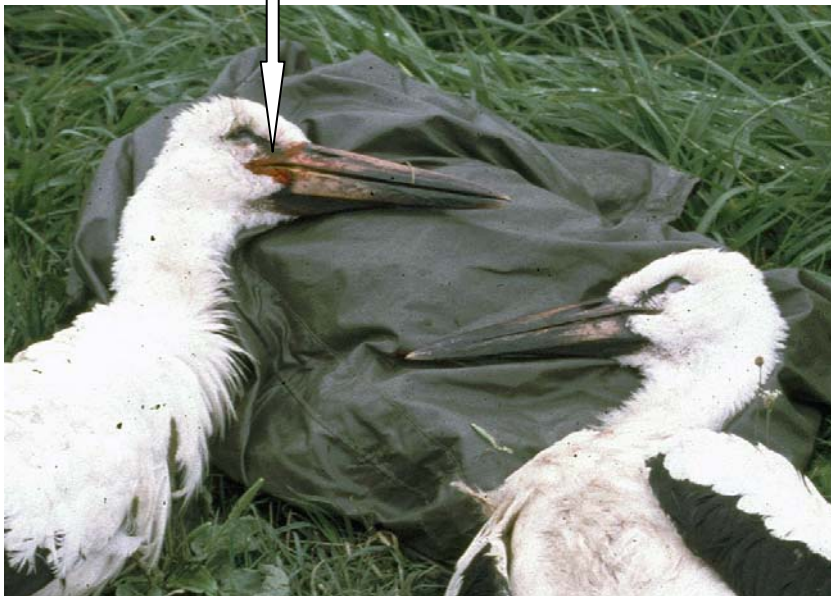
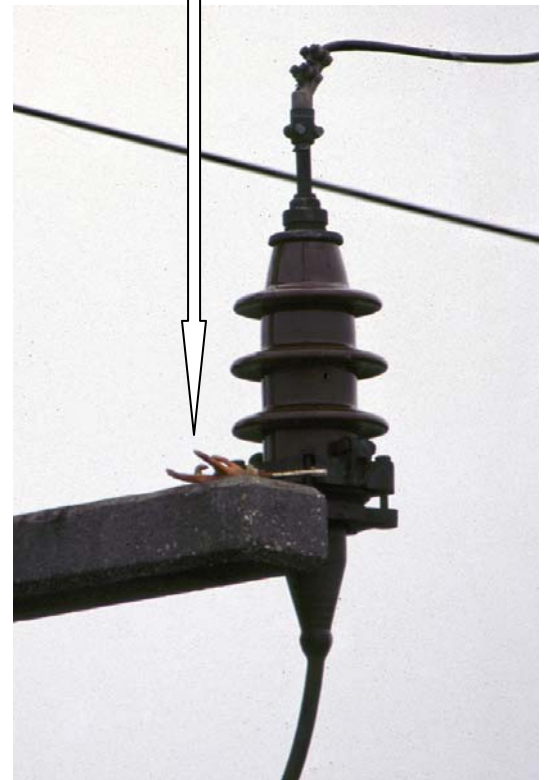
Schnabelbluten,
keine Verbrennung

Schwere Verbrennungen.
kein Schnabelbluten

**Zwei Stromtote erlitten völlig verschiedene
Stromtode!**

Die beiden Toten sind Geschwister, gerade mal 70 Tage alt und sind eben der Enge des Nestes entflohen, da wurden die Flügel schwer und man brauchte eine Pause. Zu diesem Zweck „baumten sie auf“, der rechte auf einem Mittelspannungsbetonmast mit stehenden Isolatoren („lauter Killer“), der linke auf einem Mittelspannungsabspannmast, d.h. horizontale Isolatoren („leiser Killer“).

Das hätten sie besser nicht tun sollen, denn ihr 70. Lebenstag wurde so schon ihr Todestag. Der rechte berührte ein Leiterseil. Es gab einen Blitz und einen Knall, wovon er nichts mehr wahrnahm. Er war sofort tot (Herzstillstand) und fiel wie ein Stein zu Boden. Ein Bein war verbrannt und vor Hitze regelrecht geborsten. Seine Finder suchten lange nach den fehlenden Bruchstücken. Das obere wurde schließlich gefunden, der Fuß erst, als man nach oben blickte.

Sein Geschwister hatte beim Sterben nicht so viel Glück. Es stand mit einem Fuß auf der Traverse und betrat mit dem zweiten einen Isolator. Er wusste nicht, dass über diesen ein Ableitstrom fließt, manche sagen auch Verluststrom oder Kriechstrom, weil sich dieser in der (verschmutzten) Oberfläche abspielt. Tragischerweise verstärkt er diesen noch durch seinen Fußgriff (das hängt mit dem Ohmschen Gesetz zusammen) und saugt ihn regelrecht in seinen Körper.

Kriechströme sind relativ schwach. Während sein Geschwister von einer Stromstärke von vielen Ampere verbrannt wurde, erreichen Kriechströme nur etwa ein Promille dieses Wertes und verursachen deshalb keine Brandmale. Elektrisieren tun sie jedoch allemal, bis zur Schmerzgrenze. Der Betroffene war geschockt und wie gelähmt. Er versuchte sofort mit heftigen Flügelschlägen zu starten, konnte aber in dieser Verfassung den Absturz nicht verhindern. Er schlug bäuchlings auf den Erdboden auf und zog sich schwere innere Verletzungen zu.
