Vogelschutzparagraph und trotzdem tot

Storchentod auf Mittelspannungs-Freileitungsmasten (zum Verständnis)

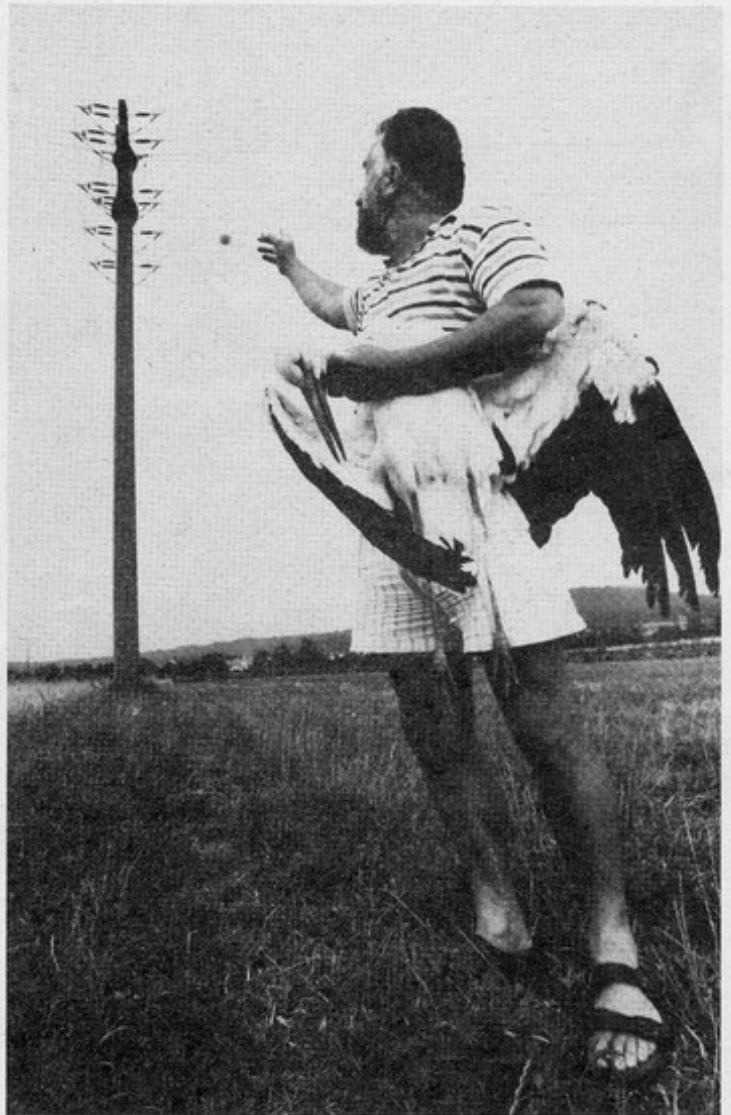
Der "Abspannmast" (mit Leitungsunterführung), von dem die Elektroversorgungsunternehmen behaupten, daß er "sicher" sei - sogar totsicher, wie man sieht (Möhrendorf 31.07.90).

Noch häufiger als dieser "laute" Tod ist der "stille" Tod, dem das abgebildete Tier zum Opfer gefallen ist. Dies passiert in der Regel auf Abspannmasten (horizontalen Isolatoren), wie auf der Abbildung zu erkennen. Das Tier stand mit einem Fuß auf der Traverse und mit dem anderen auf dem Isolator, diesen etwa zur Hälfte überbrückend (kein Leitungskontakt!). Wegen der oberflächlichen Verschmutzung des Isolators fließt ein schwacher Kriechstrom im Milliamperebereich. Er elektrisiert das Tier, welches deshalb nicht mehr zu einem koordinierten Start fähig ist und daher abstürzt. Der Tod tritt durch Aufschlag auf den Erdboden ein. Die Obduktionsdiagnose lautet: "Tod durch innere Blutungen nach Schlag mit einem stumpfen Gegenstand, keine Schäden durch elektrischen Strom nachweisbar!"

Je nach Verschmutzungsgrad des Isolators fließt schwacher Kriechstrom (im Milliamperebereich), der das Tier elektrisiert. Es stürzt mit verkrampfter Muskulatur ab und kommt durch Aufprall zu Tode (meist Lungenriß).

- Kein Knall, kein Blitz, kein Spannungseinbruch, keine Verbrennungen
- Fundort: in einiger Entfernung vom Mastfuß
- Mast von den EVU's **nicht** als gefährlich anerkannt
- Entschärfung durch isolierte Sitztraversen oder **längere** Isolatoren
- Letztes Erlanger Opfer: Jungtier am 31.07.90
